のり網養殖施設への進入事故（乗揚げ）防止について（プレジャーボート用）

【平成22年・23年 神戸海上保安部管内におけるのり網養殖施設への乗揚げ海難発生状況】

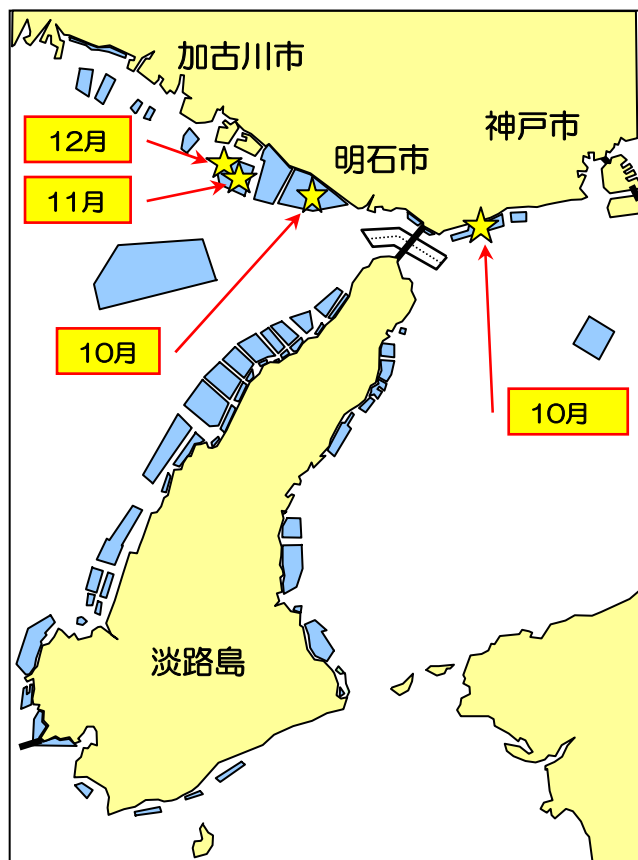
平成22年10月から平成23年5月まで、5件発生
⇒すべて、プレジャーボート

原因 のり網養殖施設の存在を知らずに乗揚げ！！
のり網養殖施設の設置状況を知らない など

進入事故（乗揚げ）防止のために！

- ◎見張りの励行
- ◎水路調査の励行
- ◎船位確認の徹底

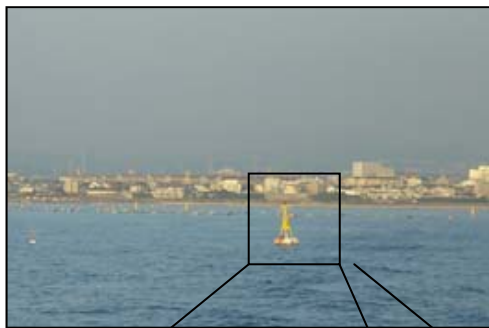
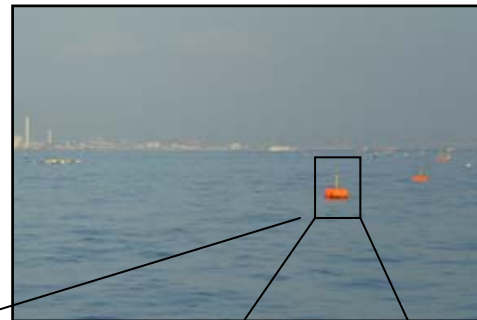
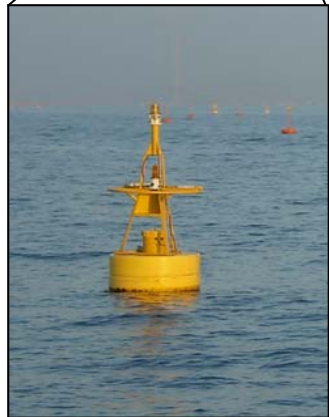
のり網設置区画を明示するためのブイ（一例）

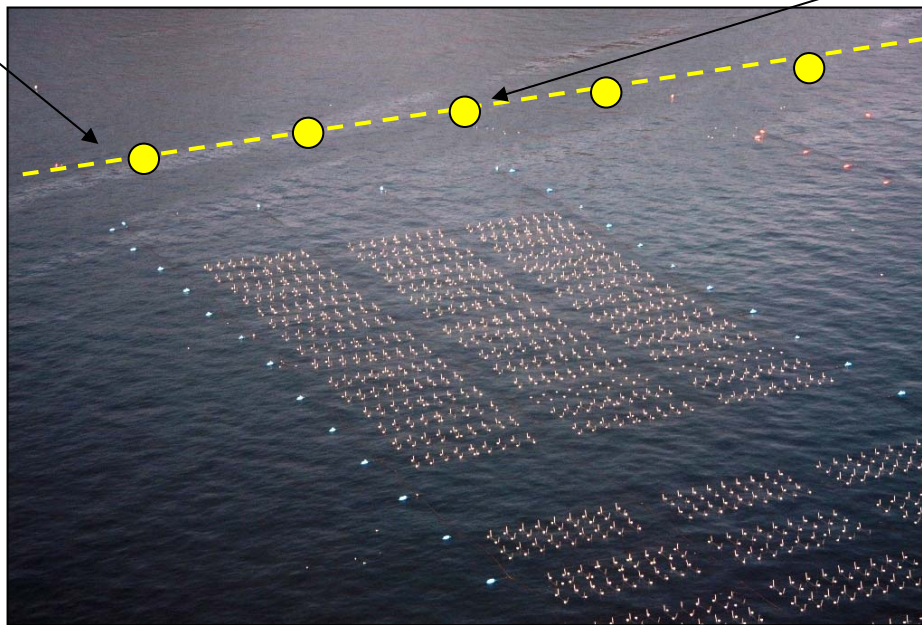
のり網設置区画を明示するためのブイ（一例）

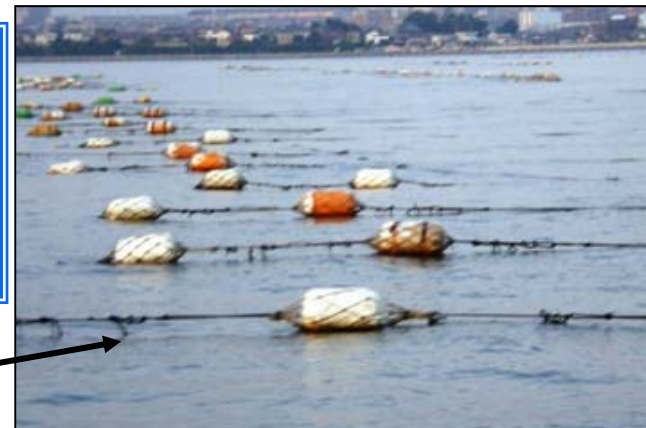
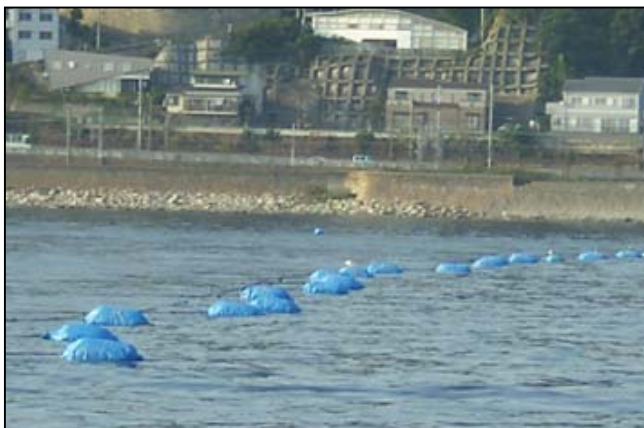
ロープ

のり網設置区画内に設置されたボンデンの間にはロープが張られており、**航行できません。**
