조업 어선에 주의!!

이세만·미카와만에 있어서의 화물선, 유조선 등과 배로 끄는 그물 어업 도구와의 충돌 해난 발생 위치(1998~2010)

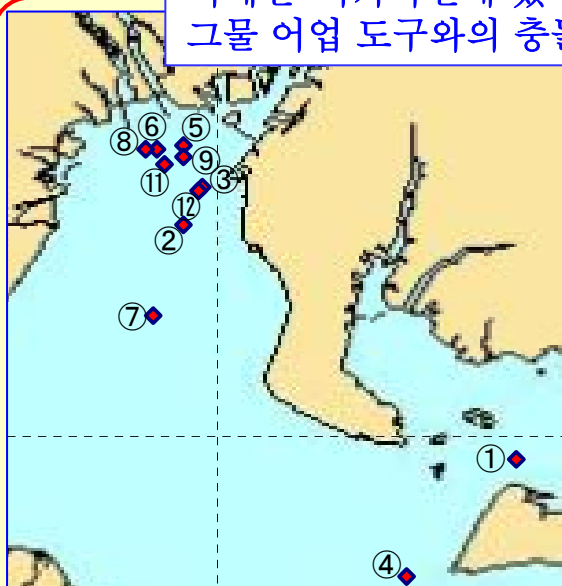
① 2002.04.25 AM0630 화물선	} 두척이 끄는 그물 어업 (어선 전복)
② 2002.08.04 AM0608 유조선	
③ 2002.08.08 AM0725 화물선	
④ 2004.06.30 PM1637 여객선	} 한척이 끄는 그물 어업 (어구 파괴)
⑤ 2004.10.15 AM0710 화물선	
⑥ 2006.10.13 AM0625 화물선	} 두척이 끄는 그물 어업 (어구 파괴)
⑦ 2006.11.16 AM1005 유조선	
⑧ 2007.03.02 AM0635 화물선	
⑨ 2007.09.10 AM0710 화물선	} 두척이 끄는 그물 어업 (어선 전복)
⑩ 2009.07.07 AM0542 유조선	
⑪ 2009.09.09 AM0555 화물선	
⑫ 2009.10.02 AM0615 화물선	} 두척이 끄는 그물 어업 (어구 파괴)

◇ 발생 장소
이세만 북부해역에서 다발!
◇ 발생 시기 (3~11월)
여름, 가을에 다발!
아침녘에 다발!

⑩ 《충돌 해난사고의 주요 원인》
○쌍끌이망 어업이라는 것을 모르고 어선군 속으로 돌입
○쌍끌이망 어업이라는 것을 알고 있었으나 피항거리가 짧다
○쌍끌이망 어업의 확인 부족, 형상물, 본덴 등의 발견이 늦다

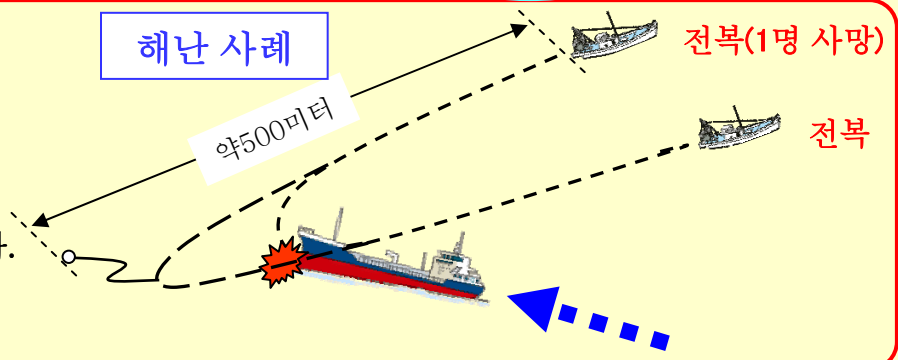
이른 아침 나고야항 앞바다를 화물선이 행행중 조업중인 어선단을 인식하였으므로 감속·변침하고 충분히 피해 항행한 의도였으나 배로 끄는 그물을 걸어 그물 어선 2척을 전복시켰다.

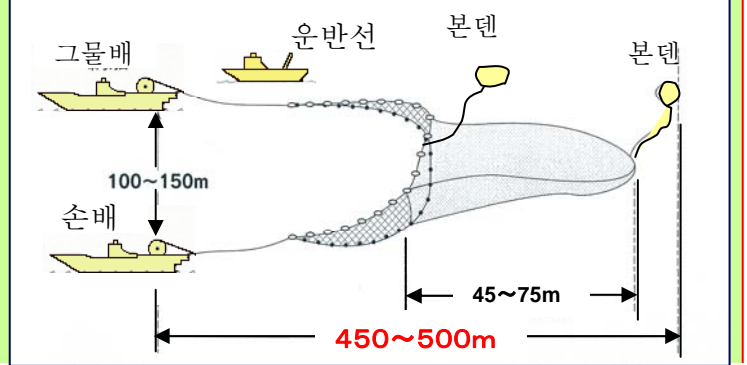
배로 끄는 그물 어업 조업 이미지도

* 끄는 그물은 해상에서는 눈으로 확인할 수 없습니다.

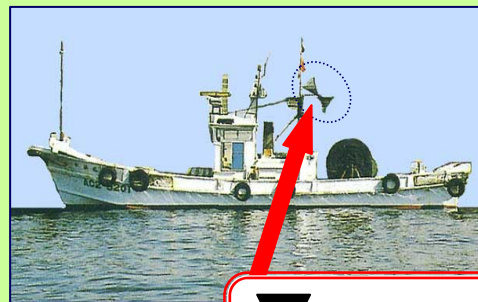
조업 중에는 장구 모양의 형상물을 달고 있습니다.
