— 第4章 救助状況及び海難発生時の救命率向上策 —

3 自己救命策の確保

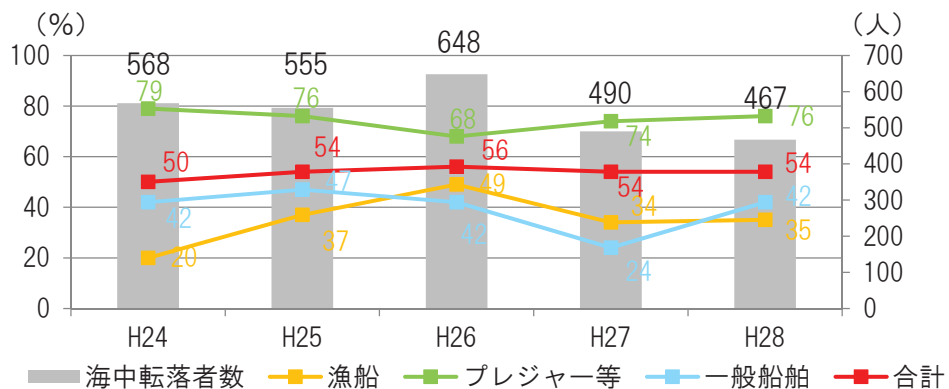
平成28年の船舶からの海中転落者のライフジャケット着用率は54%で、過去5年間(平成24年から平成28年)の平均で見るとライフジャケット着用率は54%となっています。

このうち、漁船の着用率が最も低く平成28年のライフジャケット着用率は35%で、過去5年間(平成24年から平成28年)の平均値でも35%となっています。

【海中転落者 ライフジャケット着用率 (過去5年間)】

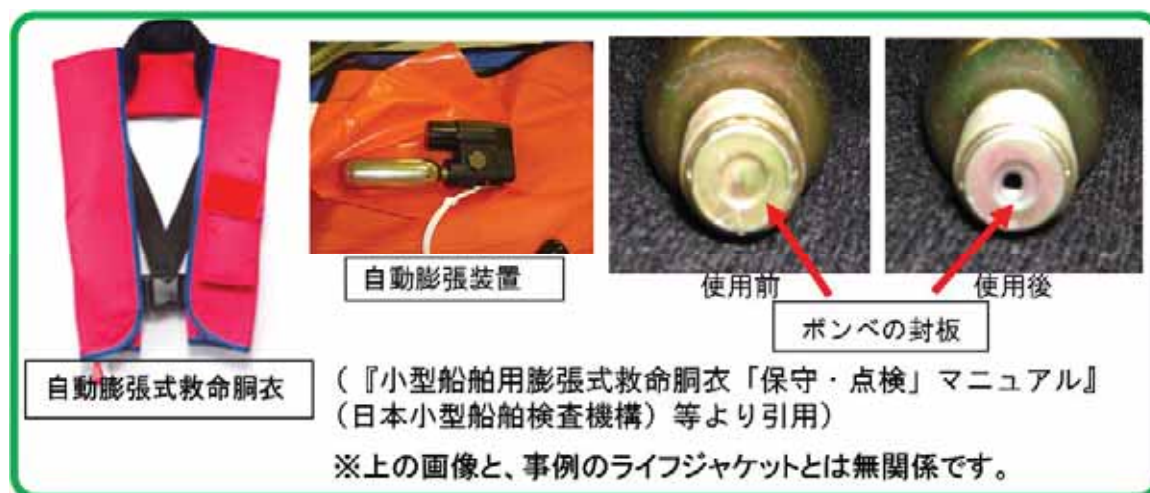
【膨張式のライフジャケットが膨張しなかった事例】

2名とも、膨張式のライフジャケット（自動式）を着用していましたが、命に別状がなかった方が着用していたライフジャケットは膨張して浮力が確保されていましたが、心肺停止の方が着用していたライフジャケットは膨張しておらず、通常の装着状態（マジックテープで閉じられた状態）でした。

膨張しなかったライフジャケットを調べたところ、ライフジャケットを膨張させるためのガスが充気されているボンベが使用済みの状態（封板に穴が開いている状態）でした。

海上保安庁では、本事例を具体例として、関係省庁のみならず、救命胴衣製造事業者とも連携のうえ、ライフジャケットの常時着用に併せた膨張式のライフジャケットの事前点検・保守の重要性について周知するなど、同種事案発生の未然防止に向けた取組みを推進しています。

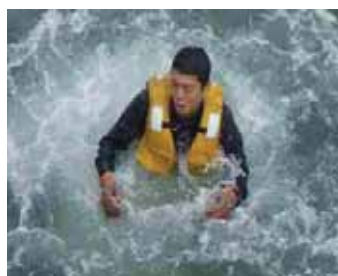
【ベルトをしっかり締めた状態】

ベルト部

入水
→

ずれなし 上体が安定

ライフジャケットは体に合ったものを正しく着用しなければ、海に落ちた際に脱げてしまう事がありますので、特に、ライフジャケットを「体へ密着」させ、「十分な浮力を確保」することが重要です。

「体へ密着」させるためには、ベルトや股紐があるものは、しっかりと締めたり結んだりしなければならず、「十分な浮力を確保」するためには、事前に点検を行い、破損がないか、膨張式のライフジャケットであれば、膨張用ポンベが正しく取り付けられているか、使用済みでないか、ポンベと水感知センサーが交換時期を過ぎていないかや気室布、膨張装置を膨張させる手動レバーなどを確認し、保守を徹底しておく必要があります。

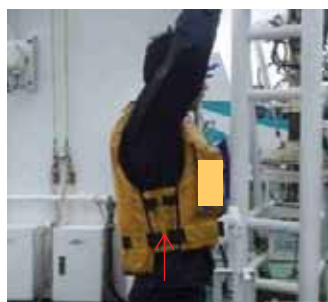
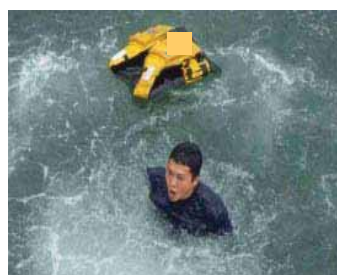
【ベルトが緩い状態】

顔面高さまでライフジャケットが上がる

肩が上がり顔が沈み込む

脱げる

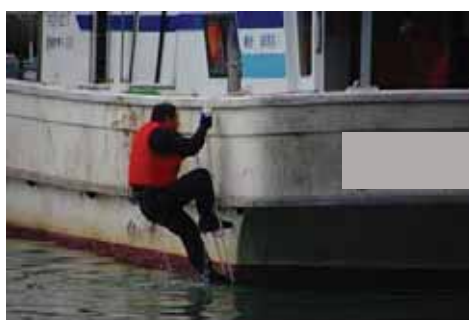
よって、自己救命策の一つとして、船上から縄梯子を垂らしておくことで、海中転落した際につかまり、流されることを防ぎ、梯子を使って船上へ上がれるように対策しておくことが有効です。

縄梯子の使用例

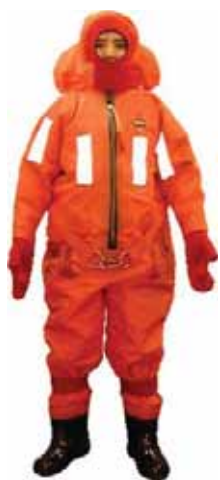
イマーシヨンスーツの主な特徴は、スーツ自体、又は必要な場合はライフジャケットと共に着用することで浮力を確保できるとともに、顔を除き体の全体をスーツで覆うことで、保温性を有していることです。正しく着用することで冬季の寒冷海域において、万一、海難により海上に避難した際、漂流して救助を待つ場合に体温の保持に非常に有効なものです。

イマーシヨンスーツ※

また、イマーシヨンスーツは他のイマーシヨンスーツと連結することができ、海上において離散することなく集団で漂流することで、救助者（捜索する）側から発見しやすくなるため、早期救助の可能性が高まります。

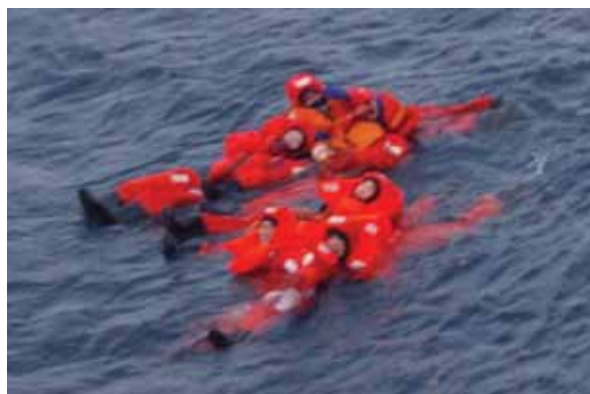
イマーシヨンスーツを着用し、集団で漂流している状況
