伊势湾的拖网两艘渔船注意！

在伊势湾，从日出到上午速度1~5节的渔船(8~20吨)两艘成为拖网渔船作业的渔船活动十分频繁。

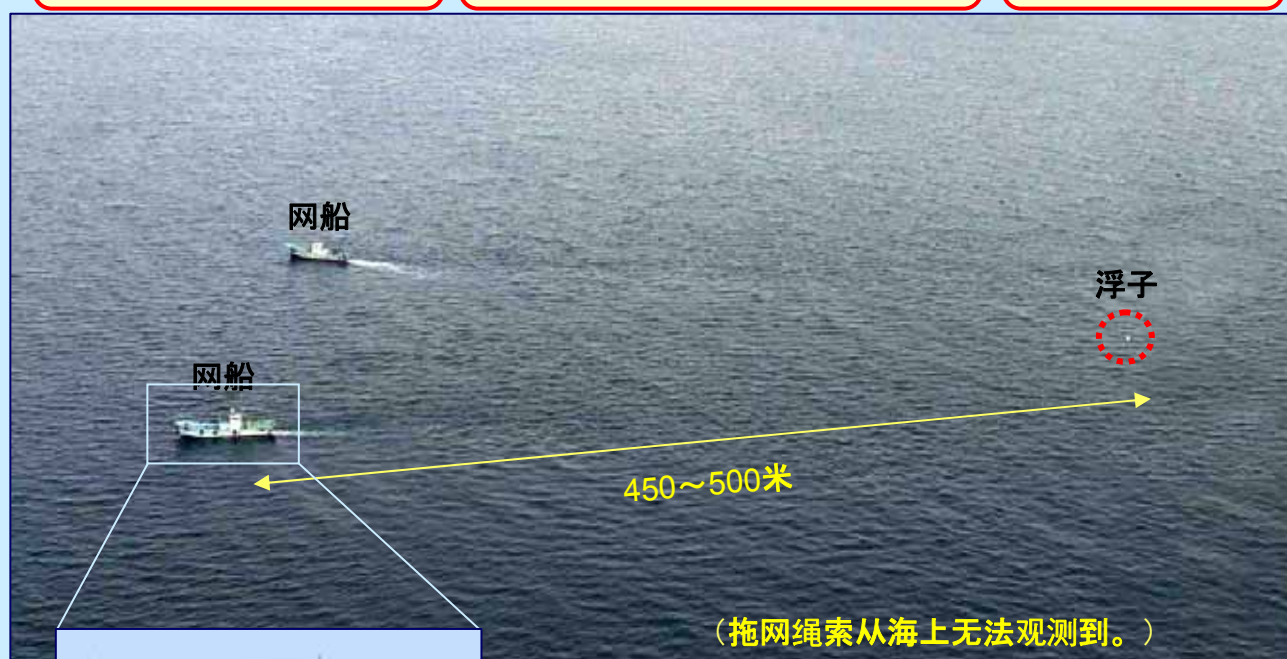
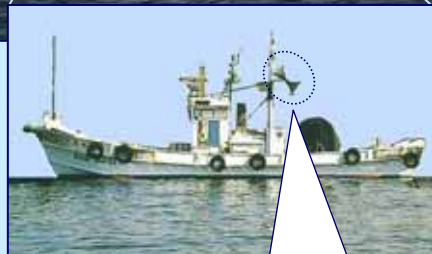
拖网两艘渔船作业概图

拖网作业中渔船悬挂鼓状形象物。

严格观察

充分隔开船距

早期避航

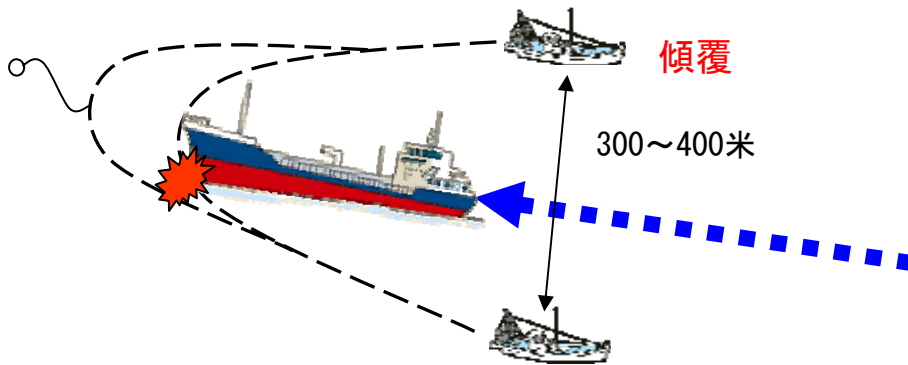
事例 1

在早晨的三河湾航行中的货轮发现前方有两艘渔船,不过, 因为两船间距大, 货轮误以为只有一艘渔船在拖网作业, 所以穿越了两船间的拖网区, 使一艘网船倾覆。

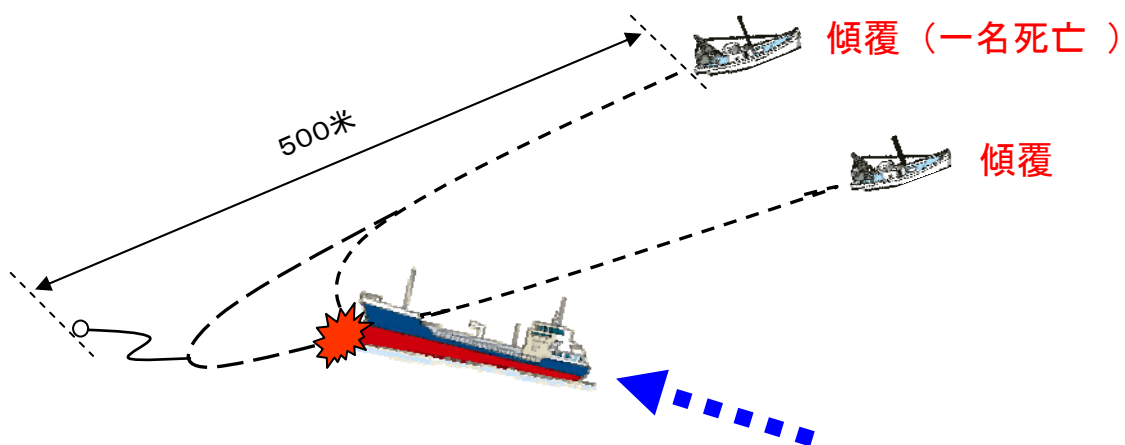
事例 2

在早晨的名古屋港海上航行中货轮发现了拖网作业中的渔船团也采取了减速, 改变针路等措施, 但是因为做法不够充分, 还是挂断了, 使两艘网船倾覆。
