이세만에서 선인망어선에 주의!

이세만에서는 일출부터점심까지 5노트이하속력으로
조업을하는 쌍끌이선인망어선(20톤이하)이 꽤 많습니다.

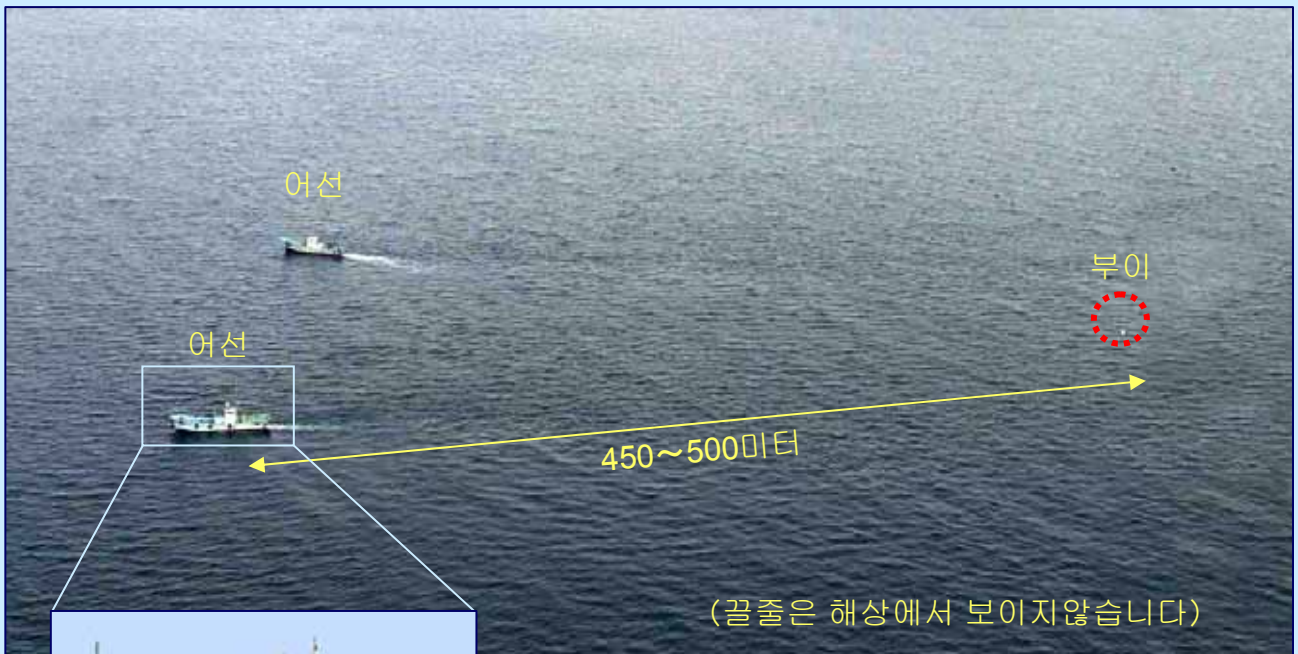
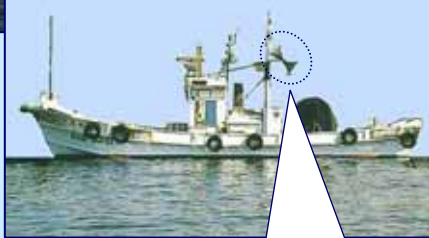
쌍끌이 선인망어선 약도

조업중 복형
형상물을 내걸고
있습니다

엄격한망보기

충분한거리를확보

조기피항

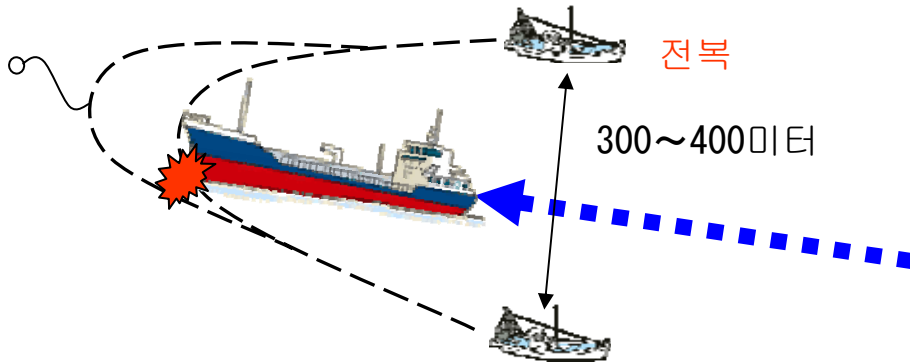
사고 1

이른 아침 미카와만에서 화물선이항해중 어선2척을 발견했다. 2척의간격이 넓으므로 1척으로 조업하는 어선이라고 판단했다. 2척 어선의 중간을 향해하여 어망을 걸렀기 때문에 어선1척을 전복시켰다.

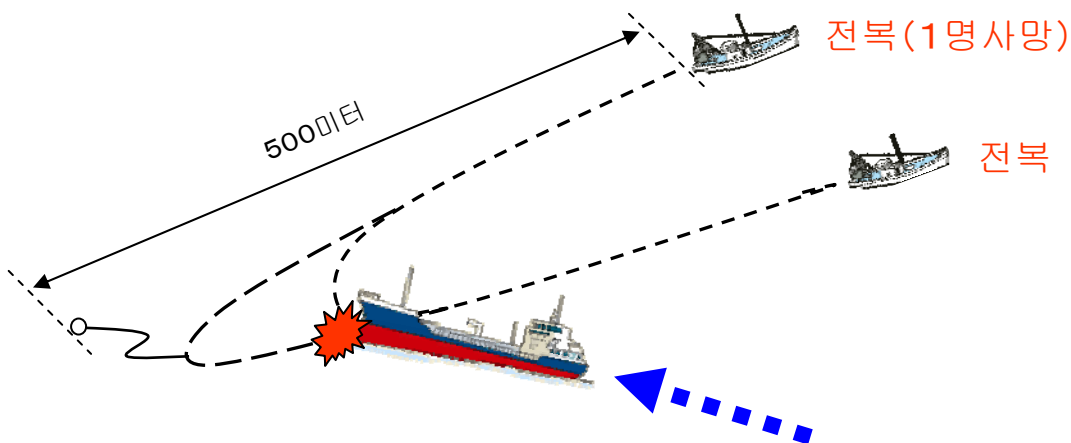
사고 2

이른 아침 나고야항외에서 화물선이항해중 조업을하고있는 어선들을 발견했다. 감속,변침하여 충분히 피해서 항해했던 생각 이었다. 그러나 어망을 걸렀기 때문에 어선2척을 전복시켰다.
