狭い水道で水上オートバイによる負傷事故が発生!!

【発生場所】 三重県志摩市深谷水道

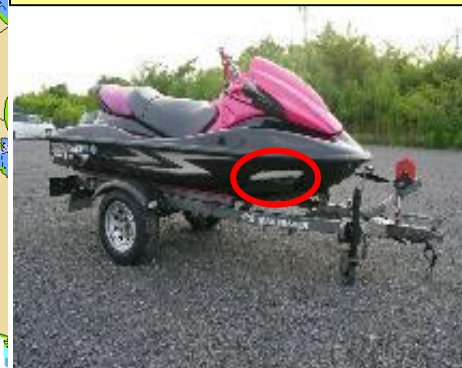
衝突した水上オートバイ

【事例】 水上オートバイ3台が深谷水道を縦走中、2番目の水上オートバイが1番目の水上オートバイを追い越した際、追い越された水上オートバイが航走波により圧流され岸壁に衝突、この事故により乗船者2名が重軽傷を負ったもの。

- ①無理な追越しをしないこと!
- ②スピードを控えること!
- ③船間距離を十分に確保すること!
