プレジャーボートをお持ちの方へ

点検整備で 安全な航行を!

機関故障を防ぐために点検整備を

点検整備箇所例

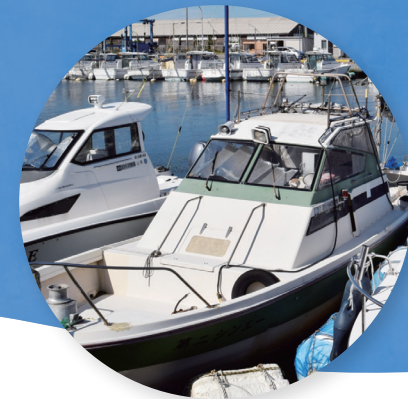
普段あまり見ないところも点検整備に併せ確認しましょう
