事件事例

事故者は、初心者であり、インフレーターボード（サイズ10.8'×33"×6"）にて出艇後に落水。カヌー用ライフジャケットを着用していたが誤った装着方法により、ボードに上がれず写真のような状態で漂流していたもの。

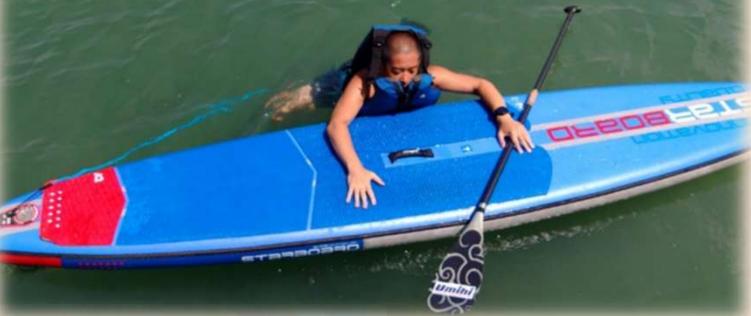
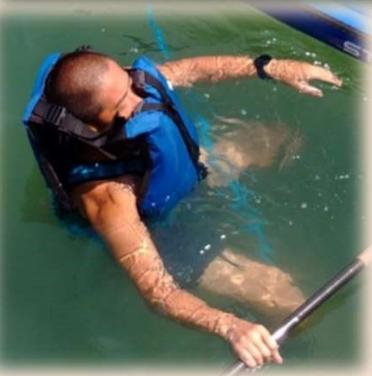
ライフジャケットのベルトを締めていないことからライフジャケットが浮力で浮いてしまい、上がる時に障害となっている状態。

ベルトを締めていないとライフジャケットが顔面が隠れるほど浮いてしまい、姿勢が不安定な状態となる。

ライフジャケットに着いている各ベルトを体にフィットするまで締めること。
締める順番は、チャックを締めた後、「下（ウエストベルト）から上（肩ベルト）」へ。

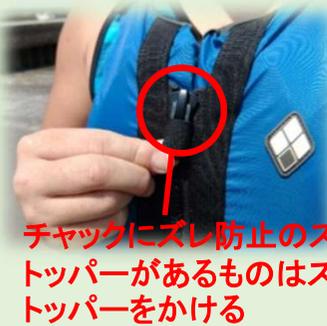
チャックにズレ防止のストッパーがあるものはストッパーをかける

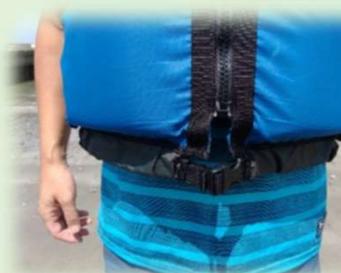
緩い状態

ウエストベルトの比較

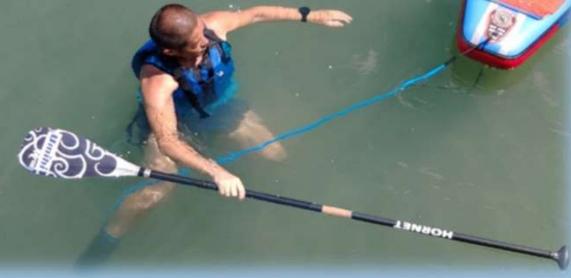
対策後

姿勢が安定し、動きやすい状態となり、ボードも引き寄せやすい。

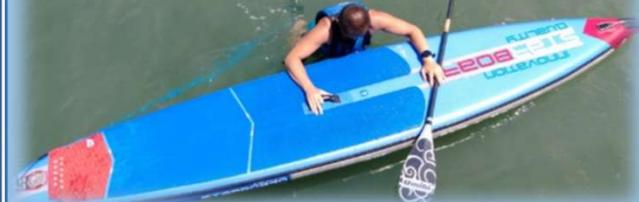
ライフジャケットが体にフィットしているので動きやすい。（事件事例のように障害となっていない）

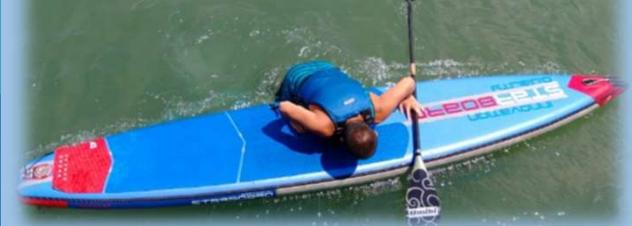
ボードに乗りやすい場所は、立つ場所と同じ、中央付近（ボードの重心）である。

ボードにスムーズに上がれる。
